**Caracterização de materiais construtivos dos
edifícios do Buçaco**

Dissertação apresentada à Universidade de Aveiro para cumprimento de requisitos necessários à obtenção do grau de Mestre em Engenharia Civil, realizado sob a orientação científica da Doutora Ana Luísa Pinheiro Lomelino Velosa, Professora associada do Departamento de Engenharia Civil da Universidade de Aveiro e coorientação científica do Doutor Luís Mariz Ferreira, Investigador do Departamento de Engenharia Civil da Universidade de Aveiro.

Buçaco, Via-Sacra, convento, ermidas, argamassas, cerâmicos, rochas, embrechados, reabilitação, conservação, caracterização de materiais.

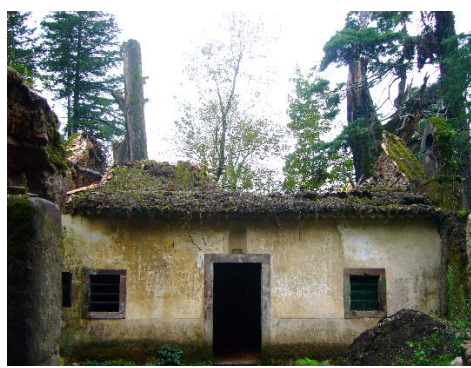
Figura 22 - Ermida de habitação destruída.

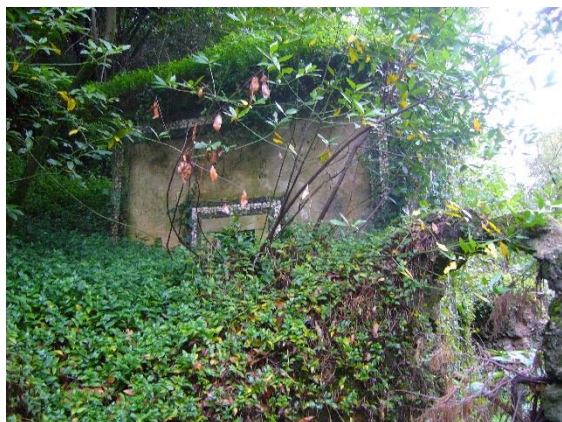
Apesar deste fenómeno natural ter sido o principal causador dos danos observados no património, foi possível registar um avanço da vegetação envolvente, em relação ao

edificado, deixando capelas parcialmente cobertas (Figura 23), e locais com uma humidade excessiva, evidenciadas pela presença de manchas escuras (Figura 24).

Figura 23 - Avanço da vegetação sobre o edificado.

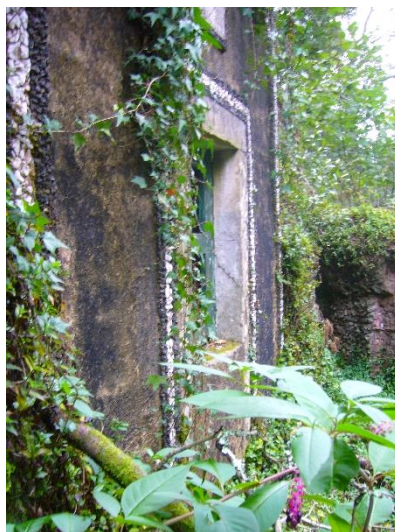
Figura 24 – Presença de Humidade (manchas pretas).

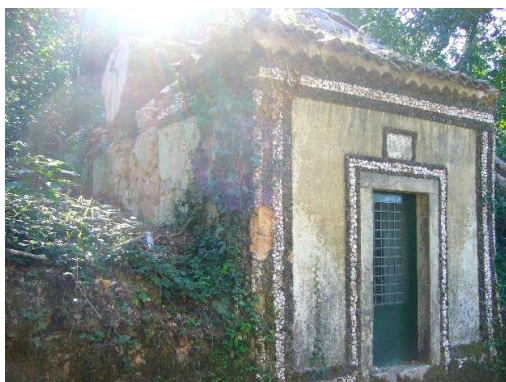
Em algumas capelas da Via-Sacra foram verificadas várias situações de destacamento de embrechados das paredes, telhas da cobertura danificadas, e nas ermidas de habitação o revestimento interior de cortiça do teto encontrava-se destacado por oxidação dos elementos de fixação (pregos), derivado, provavelmente, ao mau funcionamento da cobertura.

Figura 25 - Desprendimento de embrechados.

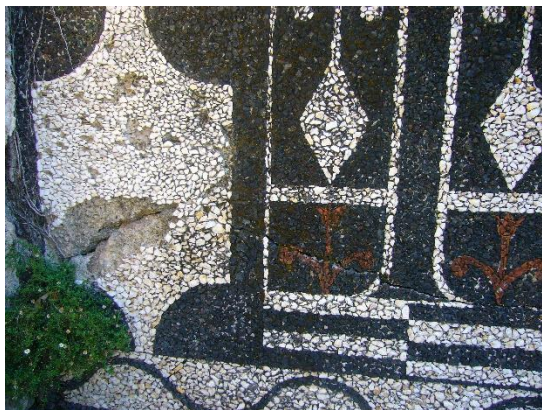
O que resta do Convento de Santa Cruz encontra-se em melhor estado de conservação que a Via-Sacra muito pelo facto de se encontrar fora de mata, não sofrendo danos pela queda de árvores no ciclone. Mesmo assim foram detetadas alguns danos no edificado. À semelhança das capelas da Via-Sacra foi observado o destacamento de embrechados (Figura 31), e foi

Figura 31 - Desprendimento de embrechados no convento.

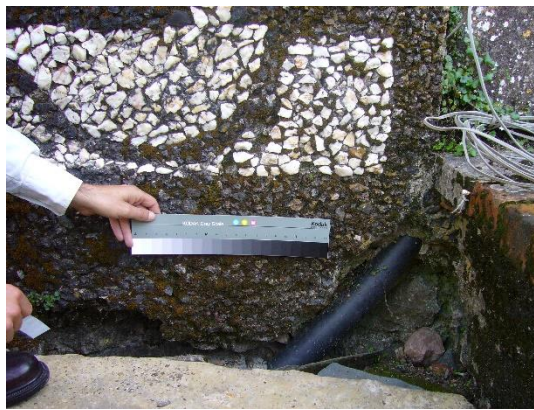
detetado um dano provocado por obras anteriormente realizadas, neste caso, a instalação de tubagens (Figura 32).

Figura 32 - Dano provocado por obras.

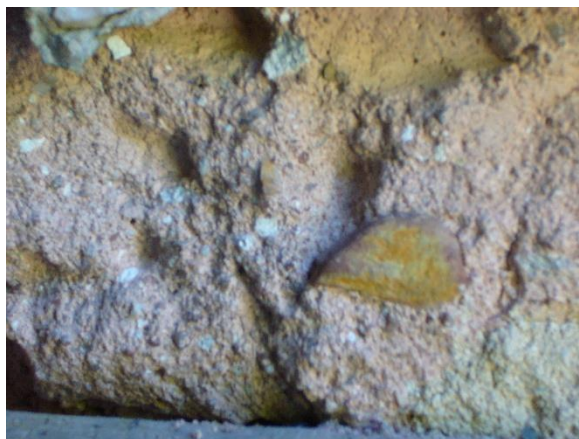
No Convento foram identificadas diferentes argamassas no mesmo local, evidenciadas pela sua diferente coloração, que leva a ponderar a hipótese de serem argamassas de épocas diferentes, e observou-se a presença de elementos cerâmicos misturados na argamassa (Figura 33).

Figura 33 - Diferentes argamassas com elementos cerâmicos

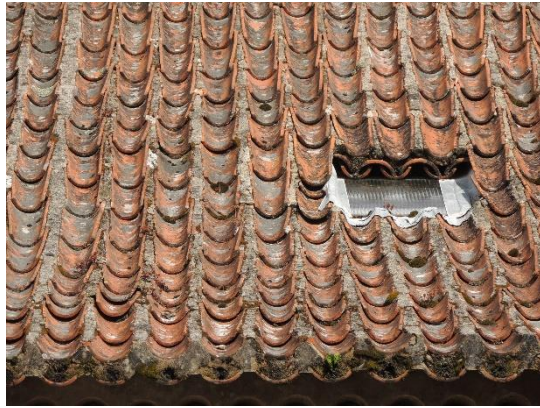
estado da cobertura, existem dentro do convento sinais de infiltrações, ocorrendo mesmo a formação de musgos, formação essa que só é possível com níveis de humidade elevados e continuados. Em dias de fortes chuvas a infiltração de água é elevada, ocorrendo a formação de poças de água no claustro e na igreja.

Figura 34 - Estrutura da cobertura do convento.

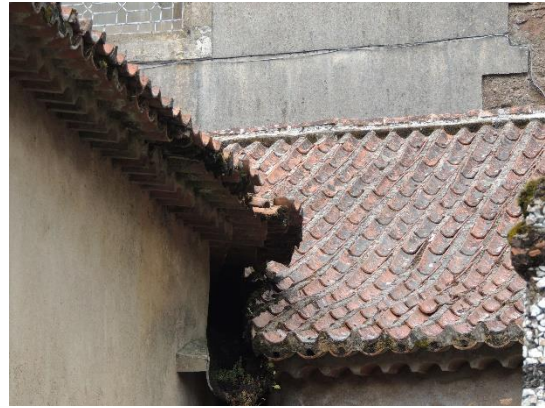
Figura 35 - Telhas danificadas no convento.

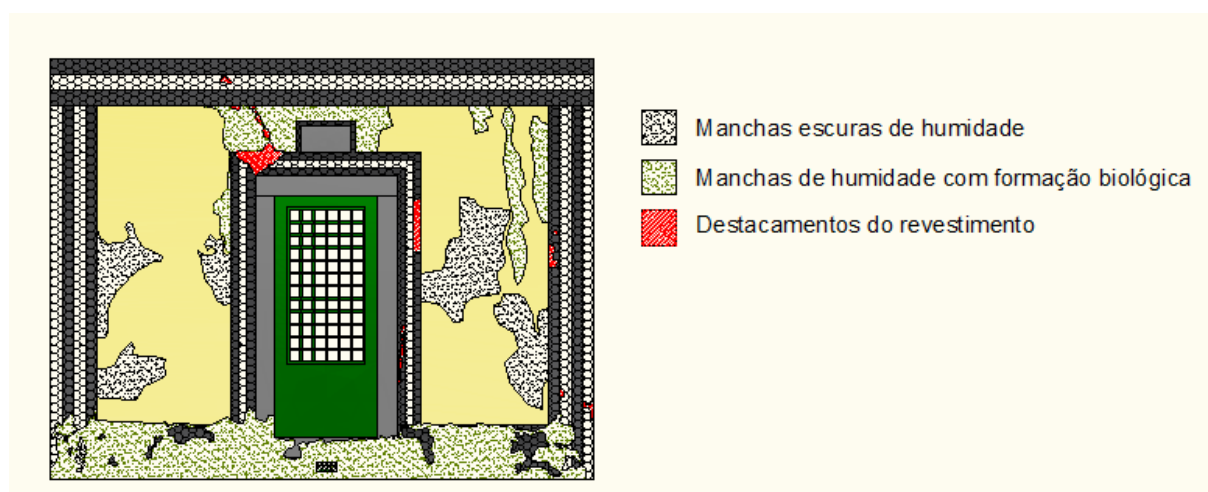
Figura 37 - Desenho das anomalias na Capela 26.

Na capela 26 verificam-se manchas escuras e verdes, o que indica sinais de formação biológica, relacionados com a constante presença de humidade. O facto de estas capelas estarem inseridas no meio de muita vegetação dificulta a entrada de luz solar, isto condicionada a secagem de certas zonas do edifício ocorrendo assim a formação das manchas em questão.

O destacamento de revestimento é outro dano presente nesta capela. Como é possível verificar na figura 37 o destacamento de revestimento ocorre maioritariamente ao nível dos embrechados, ocorrendo pouco destacamento ao nível dos revestimentos com argamassa de cal aérea.

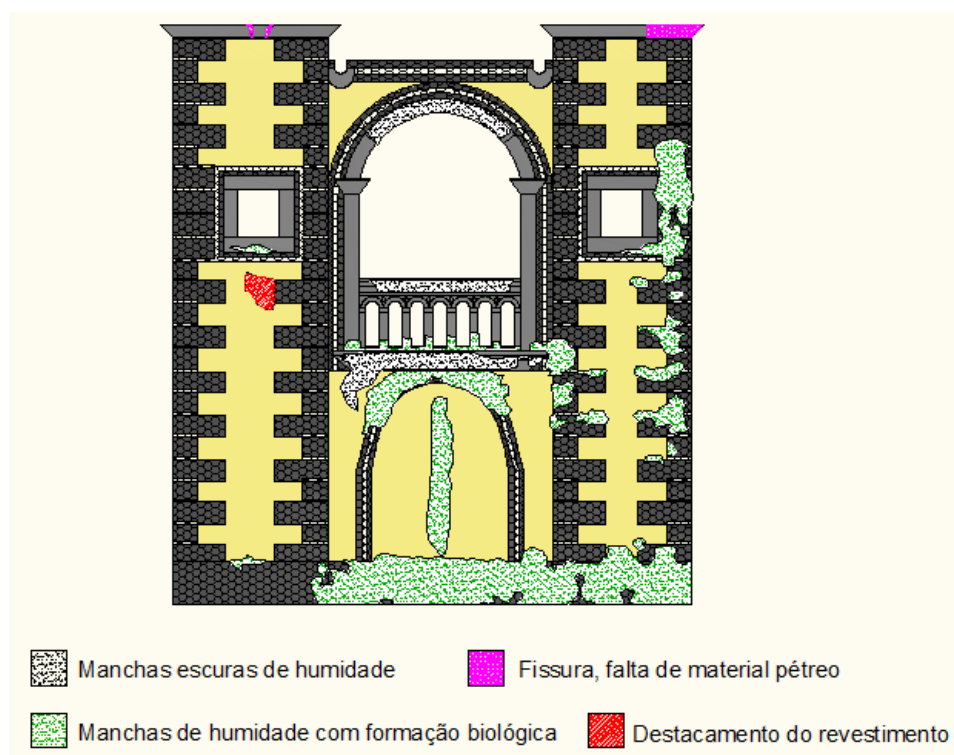
Figura 39 - Desenho das anomalias na Varanda de Pilatos.

À semelhança da capela 26 a Varanda de Pilatos apresenta na sua maioria manchas escuras e verdes, causadas pela humidade e pela colonização biológica (musgos e algas, principalmente). É possível verificar que existe destacamento de revestimento de argamassa de cal aérea e fissuras no material pétreo presente no topo da fachada, assim como a falta dele.
